Trabajador es golpeado por material transportado por grúa horquilla en labor de inspección off line

Descripción del accidente

Oficio: Inspector Off Line

Fecha del accidente: Sept. 2023

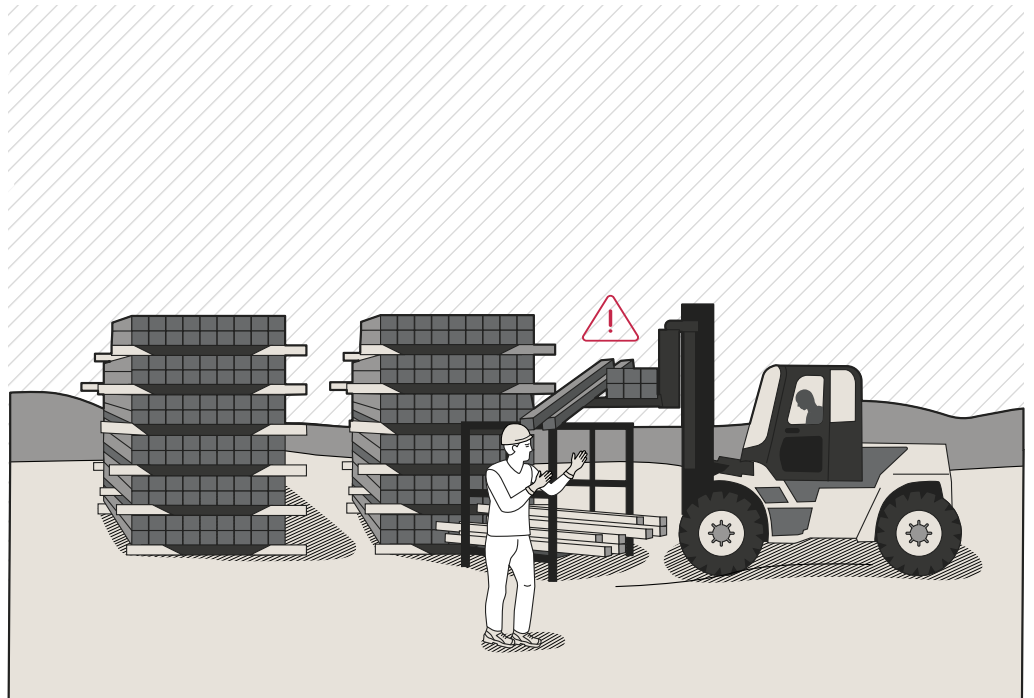
Trabajador se encontraba realizando supervisión de actividad movimiento de palanquillas con grúa horquilla las que pesan aprox. 1500 [kg] y miden 12 [m] de largo. Inspector realizaba la coordinación de apilamiento de palanquillas con operador de grúa además del posicionamiento de cuartones de madera. Operador inicia la maniobra con inspector aún en la línea de fuego, inspector no toma en consideración esta condición ni la petición del operador de retirarse, y al retroceder con el material en horquilla se encuentra con un atril de cuartones que le obstaculizaba el paso, por lo que decide levantar la carga por sobre este y en ese mismo sector se encontraba un desnivel lo que provoca la desestabilización de la carga la que golpea la parte superior de una pila de palanquillas. Producto de este golpe caen dos palanquillas las que golpean al inspector causándole la muerte de forma inmediata.

Golpeado por objeto pesado

- » Anexo de contrato y perfil de cargo inspector off line
- » Definición de área determinada para acopio de materiales y zona de seguridad junto a su señalética

- » Procedimiento de trabajo deficiente
- » Matriz de riesgos incompleta
- » Obligación de informar no indica riesgos asociados a la actividad de traslado de materiales con grúa horquilla

- » Petición de operador de grúa a inspector de retirarse del área de maniobra
- » Inspección de terreno previo al inicio de actividades
- » Análisis de riesgos previo al inicio de actividades

- » Empresa no contempla realizar anexo de contrato que indique nueva función de trabajador para labor de inspección off line
- » No existe perfil de cargo que indique funciones y riesgos asociados a la inspección off line de los trabajos
- » Baja percepción del riesgo por parte de Inspector off line
- » Empresa no encuentra necesario realizar inspección del terreno previo a realizar las maniobras de traslado de materiales
- » Empresa no encuentra necesario implementar un mapa que indique áreas determinadas para zonas de seguridad y acopio de insumos y materiales
- » No existe implementación de análisis de riesgos de actividades previo al inicio de trabajos

- 1 Empresa debe realizar anexo de contrato a trabajadores que realicen una nueva función para lo que fueron contratados inicialmente.
- 2 Actualizar procedimiento de trabajo indicando funciones, riesgos asociados y medidas de control asociados a la actividad de operación de grúa horquilla y supervisión.

- 3 Actualizar obligación de informar que incluya riesgos asociados y medidas de control asociadas a las actividades.
- 4 Definir zonas de acopio de materiales e insumos que no obstaculicen maniobras de traslado de elementos y que pongan en peligro la integridad de los trabajadores, junto a su respectiva señalética

- 5 Actualizar matriz de riesgos que incluya todas las actividades que realice la empresa, con sus riesgos y medidas de control que resguarde la seguridad de los trabajadores involucrados en las labores.

- 6 Realizar inspección del área de trabajo, verificando que no existan desniveles y/u obstáculos que impidan el traslado seguro de materiales con grúa horquilla
