TRABAJADOR ES APLASTADO POR TABLERO ELÉCTRICO EN ACTIVIDAD DE MONTAJE

DESCRIPCIÓN DEL ACCIDENTE

Fecha del accidente: Marzo 2023

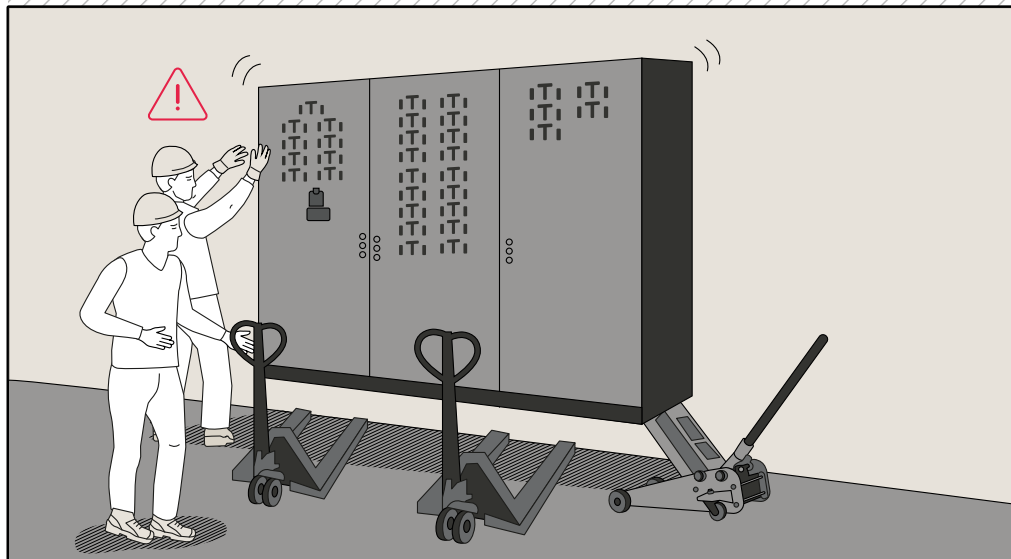
Trabajadores reciben instrucción de realizar posicionamiento de tablero eléctrico de aproximadamente 450 [kg] en un punto de sala eléctrica para posterior montaje, disponiendo de gata hidráulica y tanquetas para realizar dicho movimiento. Al trasladar tablero con la ayuda de tanquetas y llegar al punto que se debe realizar el montaje, proceden a realizar el retiro de tanquetas con la ayuda de la gata hidráulica. Se instala gata hidráulica para elevar tablero a punto de anclaje y poder retirar tanquetas de un extremo, posterior a esto al retirar tanquetas deben retirar gata hidráulica para descender el tablero, al momento de realizar el tercer movimiento para descender gata hidráulica, tablero eléctrico pierde estabilidad, por lo que trabajador intenta detener caída con extremidades superiores, cayendo tablero sobre él, sufriendo el aplastamiento con la estructura, no pudiendo salir por sus propios medios. Trabajadores de la sala contigua al escuchar lo sucedido, se dirigen al lugar a prestar ayuda y rescatar a su compañero.

Golpeado/aplastado por objetos de gran energía y peso

- » Tarea rutinaria con baja percepción de los riesgos por parte de empresa
- No se identifica riesgos de la actividad en matriz IPER

Empresa no cuenta con elementos de izaje para realizar la actividad

Falta de comunicación efectiva entre línea de mando y trabajadores, instrucciones poco claras

Trabajo se realiza de forma improvisada, no existe planificación previa a la actividad

- 1 Se debe capacitar a trabajadores acerca de riesgos asociados a las actividades previo al inicio de su trabajo (ODI).
- 2 Empresa debe disponer de elementos de accesorio de izaje.
- 3 Planificar los trabajos que se van a realizar de modo de contar con todo lo que se requiere previo a la actividad.
- 4 Procedimiento de trabajo debe ser claro y de fácil entendimiento para todos. Debe incluir el paso a paso de la actividad, responsabilidades y roles de cada participante de la actividad, análisis de riesgos con sus respectivas medidas de control y todo lo que se requiere para realizar la actividad.
- 5 Comunicación entre línea de mando debe ser clara y efectiva, se debe asegurar el entendimiento de los trabajadores acerca de las indicaciones realizadas.
- 6 Debe existir supervisión de los trabajos con la finalidad de detectar desviaciones, condiciones y/o conductas inseguras.
