TRABAJADORA FALLECE AL SER APLASTADA POR PORTÓN METÁLICO

DESCRIPCIÓN DEL ACCIDENTE

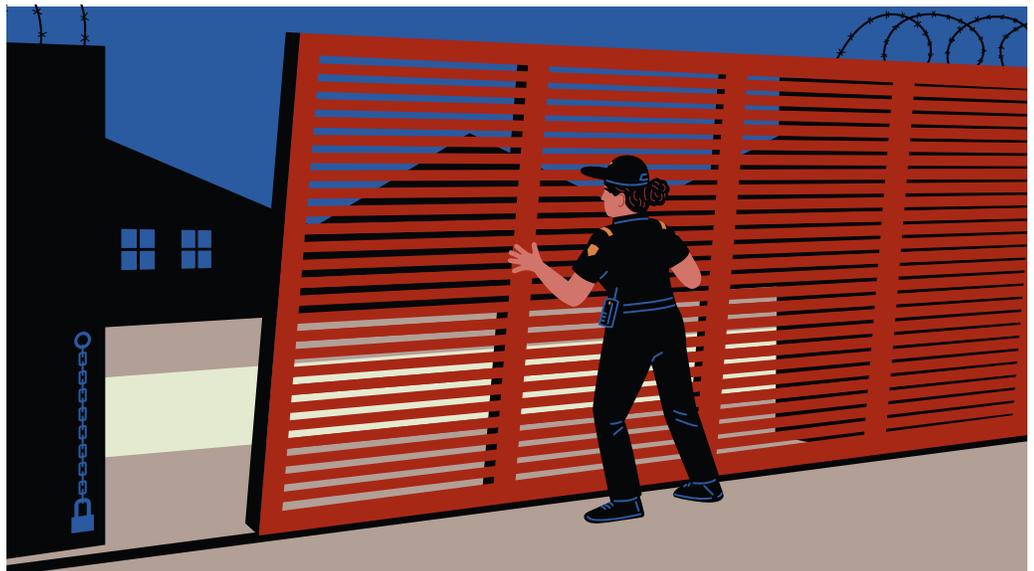
Trabajadora que se desempeña como guardia de seguridad en obra de construcción, mientras se encontraba realizando control de acceso a la obra, procede a cerrar el portón metálico provisorio de ingreso/salida, el cual cae sobre ella, provocando su muerte por aplastamiento.

- » Portón provisorio no contaba con las medidas mínimas de seguridad (Tope de recorrido, tirador).
- » No existe procedimiento para la identificación del peligro.
- » Documento ODI (Obligación de Informar) no especifica los peligros y medidas preventivas (Aplastamiento)

- 1 Verificar instalación de topes y/o limitadores de recorrido mecánicos, a efecto de no perder continuidad de desplazamiento de estructura a través de su guía.
- 2 Efectuar mantenciones preventivas a la estructura general del porton, asegurando resistencias en soldaduras y uniones de piezas.
- 3 En los casos de apertura/cierre manual, otorgar instrucciones de operación respecto a que las aperturas y cierres, se realicen a través de empujes o arrastre continuos, evitando movimientos bruscos que saquen el marco del porton de su riel, instancia que podría causar volcamiento de la estructura.

- 1 Realizar fuerza de empujar/tirar continuas que aseguren mantener la estructura sobre riel.
- 2 Detectar e informar inmediatamente cualquier falla estructural de puertas/portones correderos, ya que pueden afectar la estabilidad estructural y colapsar.
