TRABAJADOR MUERE APLASTADO POR DESPRENDIMIENTO DE MATERIAL AL INTERIOR DE UNA MINA

DESCRIPCIÓN DEL ACCIDENTE

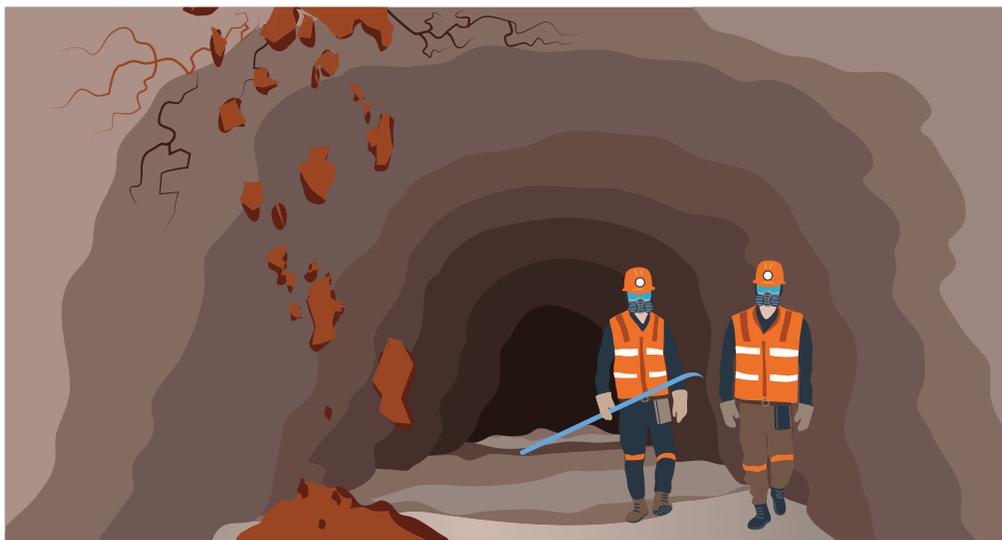
Luego de haber realizado una operación de tronadura, el supervisor ingresó a la mina acompañado de un ayudante para revisar la condición de la caja del túnel y efectuar acuñadura manual en las zonas críticas. Cuando se dirigían a la salida de la mina, se produjo un desprendimiento de rocas desde el techo de la zona de tránsito cercana al área tronada, las que aplastaron al supervisor causándole la muerte en el lugar.

- » Falta de entibación en las áreas de tránsito con estructuras de roca alterada.
- » Falta de revisión de las áreas de acceso a zonas tronadas antes de realizar las actividades de acuñadura.

- 1 Revisar adecuadamente las áreas de tránsito y acceso a las zonas inmediatamente tronadas.
- 2 Informar de inmediato al supervisor en caso de detectar áreas con roca alterada, para solicitar actividades de acuñadura y/o fortificación.
- 3 Aplicar correctamente el procedimiento de Acuñadura.

- 1 Establecer mapas de riesgos con las zonas de estructuras de rocas alteradas, en las distintas labores de tránsito de la mina.
- 3 Establecer las necesidades de fortificación, a través de un trabajo conjunto entre las áreas de operaciones y geología.
- 4 Promover la capacitación y el entrenamiento en las técnicas de acuñadura de roca.
- 5 Coordinar con la ACHS los siguientes cursos de capacitación:
 - » Identificación de peligros.
 - » Inducción en faenas mineras
 - » Supervisión y liderazgo en prevención.
