## Persona trabajadora sufre atrapamiento entre bins durante operación de grúa horquilla

### Descripción del accidente

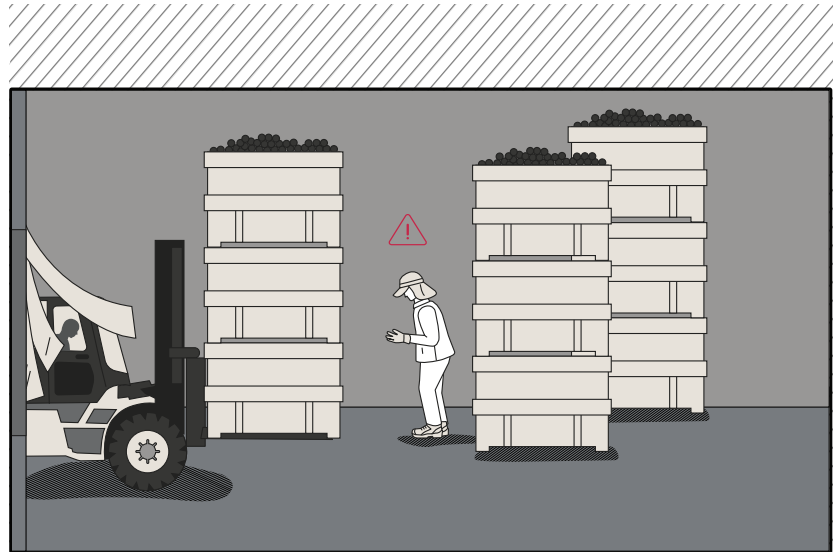
El siniestro ocurrió en una instalación agroindustrial destinada al procesamiento de fruta, donde la persona trabajadora afectada desarrollaba labores vinculadas al control documental de la recepción de productos, en un puesto ubicado en un espacio abierto y techado, contiguo a la zona de packing. En dicho contexto, la persona se desplazó desde su puesto habitual hacia el sector de cámaras frigoríficas, posicionándose de pie por delante de tres bins que se encontraban apilados de manera transitoria a la espera de su ingreso. Posteriormente, una persona trabajadora que operaba una grúa horquilla se desplazó con otros tres bins cargados en las horquillas del equipo, ingresando frontalmente al sector a través de una cortina de lamas plásticas dispuesta en el acceso a la cámara frigorífica. La maniobra tenía por finalidad apilar dicha carga junto a los bins ya posicionados en el exterior. Durante esta acción, la carga transportada por la grúa impactó a la persona trabajadora, comprimiéndola contra los bins previamente apilados. El hecho fue advertido por otra persona que también operaba una grúa horquilla en el área, quien alertó inmediatamente de lo ocurrido, dado que la persona conductora del equipo involucrado no había advertido el contacto, en razón de la visibilidad reducida por la carga transportada. Tras el impacto, la persona trabajadora lesionada fue asistida por personal paramédico del policlínico de la entidad empleadora y posteriormente derivada a un centro asistencial, donde se constató su fallecimiento.

- 1 Rediseñar el área de acceso a cámaras frigoríficas bajo un criterio de segregación efectiva entre personas trabajadoras (peatones) y grúas horquilla. Para ello, debe establecer rutas peatonales físicamente separadas de las trayectorias de equipos móviles, mediante barreras físicas en los puntos de acceso a las zonas de maniobras y apilamiento de bins.

- 4 Reforzar el cumplimiento del procedimiento seguro de conducción de grúas horquillas mediante controles en terreno, observaciones planeadas de conducta, retroalimentación documentada y verificación periódica de maniobras, especialmente en sectores con visibilidad parcial o tránsito intenso.

- 5 Evaluar las condiciones de iluminación del sector donde ocurrió el accidente y de todos los puntos de tránsito o maniobra comparables, implementando mejoras cuando los niveles existentes no permitan una detección oportuna de personas, equipos, cargas y obstáculos.
