# Persona trabajadora sufre atrapamiento de extremidad superior en cinta transportadora

## Descripción del accidente

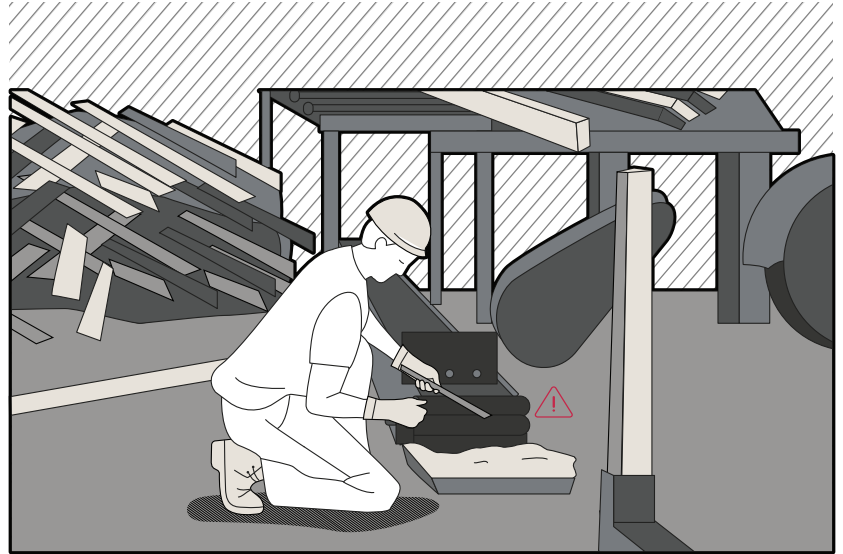
Accidente ocurrió en instalaciones de una entidad empleadora del sector forestal, mientras una persona trabajadora realizaba tareas de clasificación de madera en mesa y armado de paquetes de retazos de madera. En dicha área se emplazaba la cinta transportadora principal de aserrín, la cual presentaba en su zona de terminación un rodillo accesible, sin resguardos o protecciones que impidieran el contacto con puntos de atrapamiento.

En ese contexto, la persona trabajadora advirtió acumulación de aserrín en el extremo de la cinta transportadora, condición que, según los antecedentes, generaba un desvío de esta. Frente a esa situación, y sin detener previamente el equipo, tomó un trozo de madera y procedió a retirar el material acumulado desde las inmediaciones de la cinta en movimiento. Durante esta acción, el guante utilizado por la persona trabajadora quedó atrapado entre la cinta y el rodillo de terminación, provocando el atrapamiento de su brazo izquierdo.

- » Inexistencia de protecciones o resguardos en la zona de terminación del equipo, específicamente en el sector donde se ubica el rodillo, permitiendo el acceso de extremidades, ropa o elementos de protección personal a la zona de atrapamiento.

- 1 Instalación de resguardos físicos, protecciones fijas o móviles con enclavamiento y demás medidas de ingeniería que impidan el acceso a rodillos, correas y puntos de atrapamiento de la cinta transportadora principal de aserrín. Esta medida debe extenderse a todas las máquinas y equipos con partes móviles peligrosas presentes en la instalación, previa identificación y evaluación específica de sus puntos de riesgo.
