TRABAJADOR FALLECE AL CAER DESDE TECHUMBRE

DESCRIPCIÓN DEL ACCIDENTE

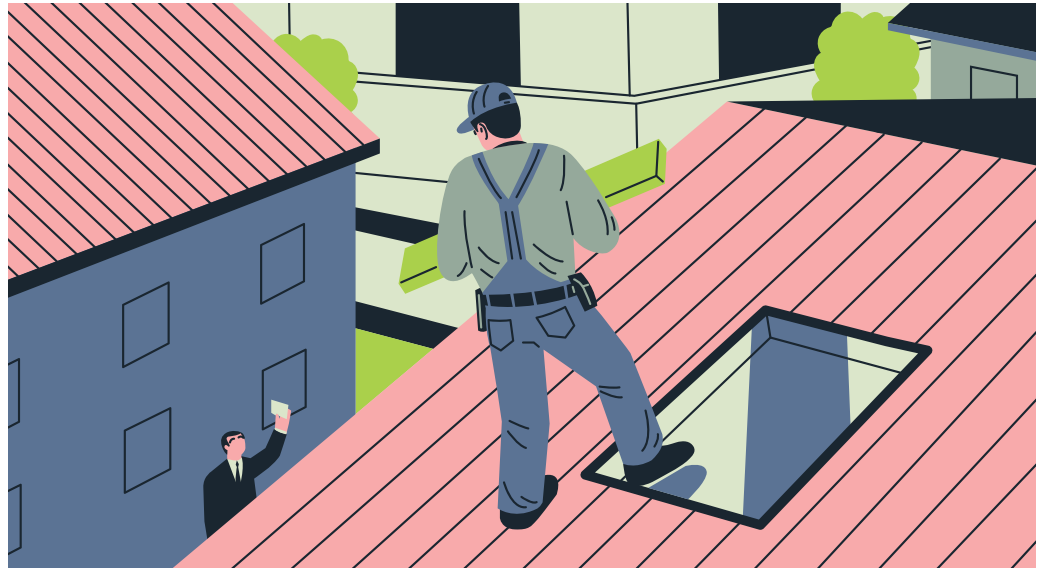
Un trabajador se encontraba verificando las medidas de seguridad para las tareas de manutención y reparación de techumbre, cuando caminando sobre la cubierta sin percatarse que existía un tragaluz de policarbonato, Pisa sobre este, cayendo desde una distancia aproximada de 10 metros.

- » Transitar por superficie en altura sin sistema de afianzamiento (SPDC – sistema personal detenedor de caídas).
- » Falta de sistema de afianzamiento continuo en la cubierta.
- » Inexistencia de demarcación – delimitación perimetral en lucarna y/o tragaluz
- » Inexistencia de demarcación – delimitación de vía de circulación sobre cubierta.

- 1 Desarrollar y capacitar a los trabajadores en el procedimiento de Trabajo Seguro para actividades en techumbre.
- 2 Instalar elementos delimitadores rígidos en perímetros de lucarnas y/o tragaluces a nivel de cubierta, que impidan pasar o cargar elementos no estructurales.
- 3 Demarcar las zonas de tránsito para la revisión y mantención de techumbres.
- 4 En trabajos con tiempos extensos de ejecución, evaluar la instalación de redes perimetrales inferiores que detengan la proyección de personas y/o materiales desde altura.

- 1 Recibir instrucción respecto del procedimiento de trabajo seguro en techumbres.
- 2 Mantener la concentración y vista en la superficie de tránsito.
- 3 Asegurar el tránsito por zonas demarcadas de las cubierta.
- 4 En techumbres de galpones o naves, verificar previamente el acceso a cubierta.
- 5 Utilizar E.P.P (SPDC) con afianzamiento continuo durante el tránsito sobre cubierta.
- 6 Coordinar con la supervisión a cargo el control de trabajos sobre techumbres, para reconocer aquellas condiciones de cubierta que pudieran causar accidentes.
