## TRABAJADOR SUFRE QUEMADURAS AL REALIZAR MANTENIMIENTO EN ESTANQUE DE CULTIVO DE PECES

### DESCRIPCIÓN DEL ACCIDENTE

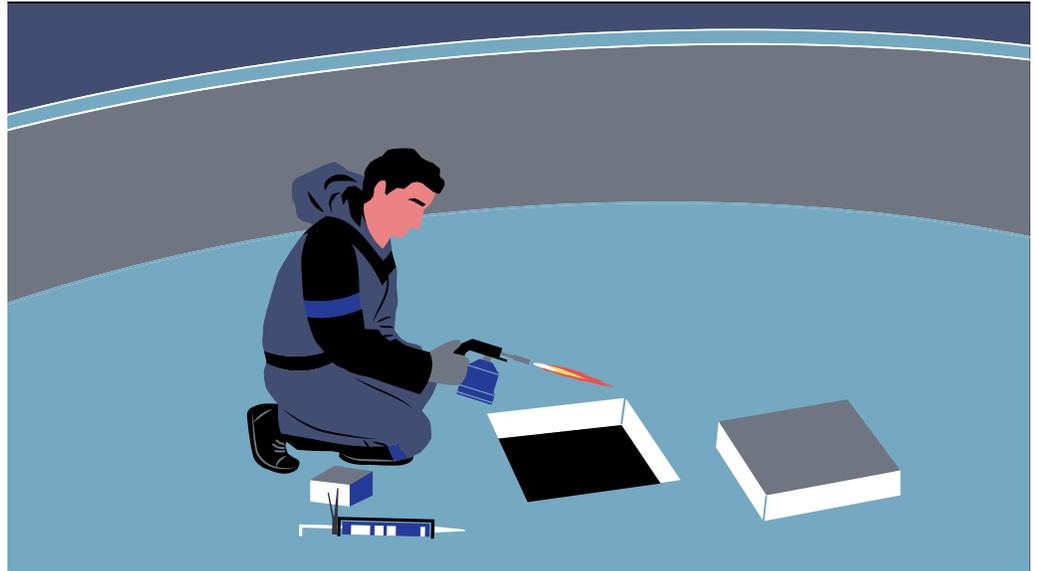
Un trabajador debía realizar el sellado de la rejilla central de descarga de un estanque de cultivo de peces y para eliminar la humedad de la zona, encendió un soplete portátil a gas. Sin embargo, la línea de alimentación de oxígeno del estanque se encontraba abierta, por lo que al momento de encender el soplete se generó una inflamación que dejó con quemaduras múltiples en todo el cuerpo del trabajador.

- » Inexistencia de procedimiento asociado al sellado de filtros de estanques de cultivo.
- » No realizar revisión del sistema de oxigenación de estanque, previo a la intervención.
- » Utilizar herramientas no adecuadas para la tarea.
- » Falta de señalización de peligro.

- 1 Establecer un procedimiento de trabajo para el sellado de estanques de cultivo.
- 2 Verificar y asegurarse de que los trabajadores conozcan y apliquen los procedimientos de trabajo seguro.
- 3 Capacitar e informar oportunamente sobre los posibles riesgos, medidas preventivas aplicables y procedimiento de trabajo seguro que deben ser aplicados.
- 4 Verificar que los trabajadores conozcan las fichas de seguridad de las sustancias peligrosas.

- 1 Evaluar el entorno antes de comenzar labores de mantenimiento.
- 2 Solicitar la información necesaria para conocer los riesgos implicados en los procesos de mantenimiento.
- 3 No intervenir equipos en mal estado.
- 4 No realizar mantención a maquinas o equipos, sin el debido conocimiento técnico.
