Persona trabajadora fallece realizando corte de maleza en borde de zanja

Descripción del accidente

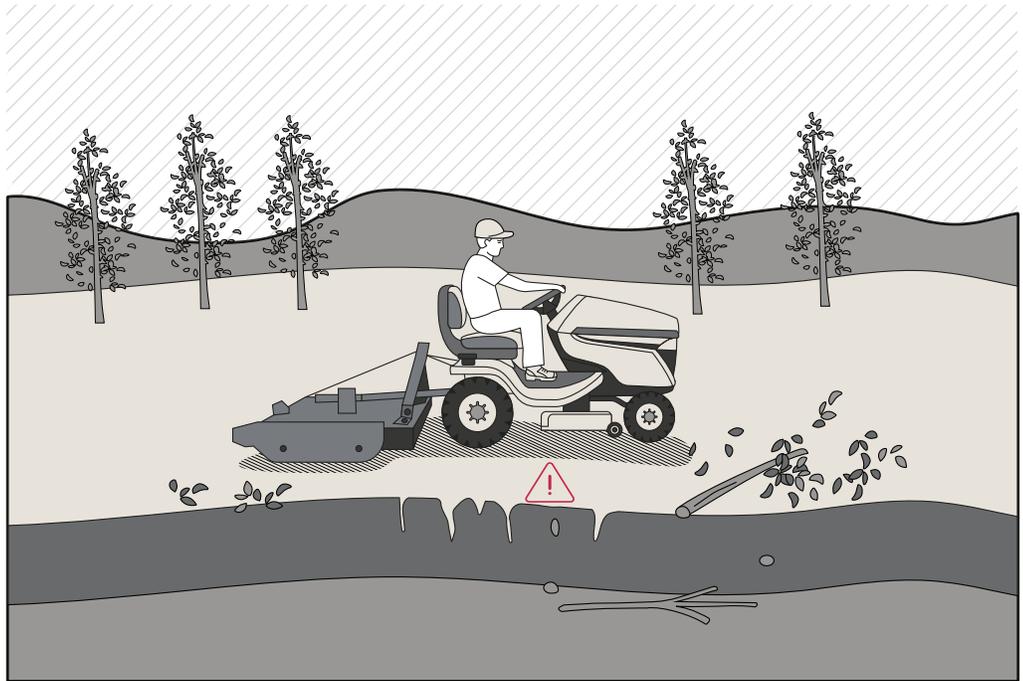
Persona trabajadora se encontraba desmalezando en sector del fundo con cortadora rotativa enganchado al tractor (rana) sin supervisión directa, cuando al pasar por el borde de zanja pierde estabilidad volcando dentro de ella, siendo encontrado por compañero de la empresa que se encontraba realizando ronda por el sector dando aviso inmediato a gerente quien solicita ambulancia al lugar, quienes constatan muerte de la persona trabajadora.

Volcamiento o salida descontrolada del camino

- Ausentes:**
- » Estructura de protección anti vuelcos del tractor
 - » Identificación de actividad retiro de maleza con cortadora de pasto rotativa para tractor en el proceso agrícola.
 - » Procedimiento de trabajo que indique paso a paso del proceso.
 - » Matriz de identificación de peligros y evaluación de riesgos.
 - » Señalización de peligros en el sector.
 - » Capacitación de riesgos y peligros asociados a la labor.
- Inefectivos:**
- » Instructivo para uso de cortadora de pasto rotativa (rana) no indica prohibiciones.
 - » Supervisión deficiente de empresa.
 - » Comunicación entre operadores de maquinaria y supervisión.
- No se ejecutan:**
- » Análisis de trabajo seguro previo a la actividad.
 - » Planificación eficiente de trabajo desmaleza del sector.

- 7 Los tractores deben contar con estructura de protección anti vuelco instaladas y en buen estado.
